INFORME TÉCNICO DE MOTIVACIÓN DE PROPUESTA

I. DESCRIPCIÓN DE LAS PATOLOGÍAS OBSERVADAS EN EL EDIFICIO MUNICIPAL DEL MERCADO DE LA HERRADURA.

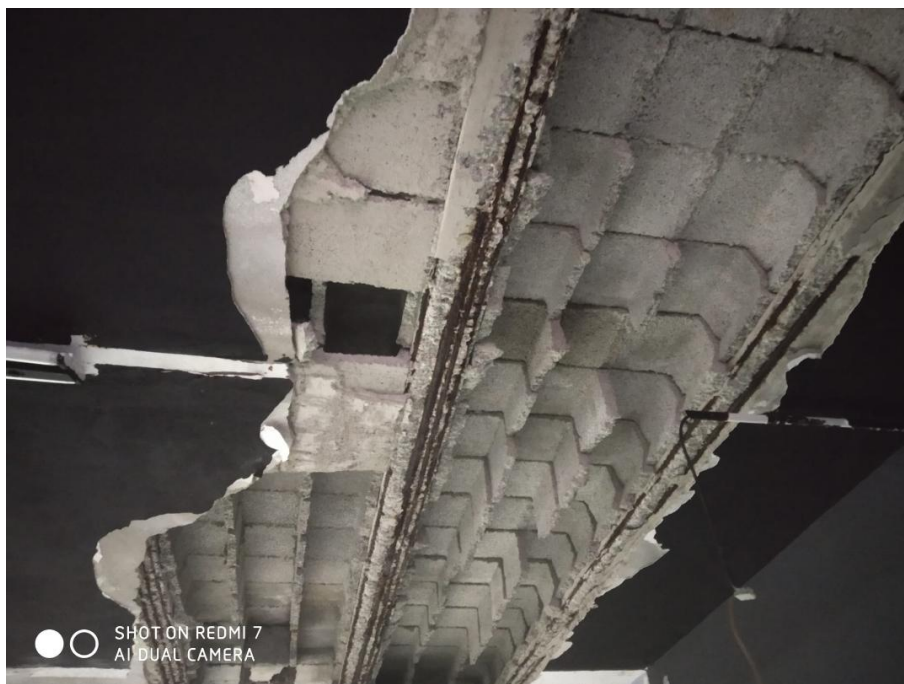
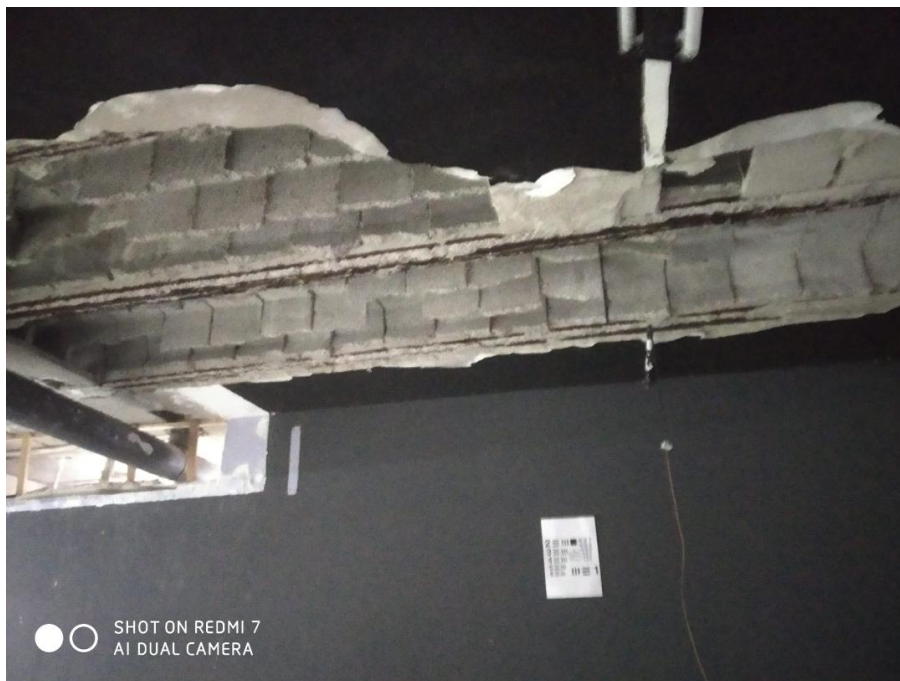
Personados en el edificio del Mercado de La Herradura, los técnicos abajo firmantes a requerimiento del Concejal Delegado de la Herradura y Presidencia, se observa que en el forjado de techo de las dependencias de planta semisótano, ubicadas bajo parte del Mercado Municipal de La Herradura (zona de la crujía a levante vinculada a la calle Gonzalo Barbero), se han producido unos desprendimientos de parte de los recubrimientos de revoco del techo y falsos techos, con desprendimiento de material aligerado -bovedillas-, que permiten observar el mal estado de conservación de algunas de las viguetas del forjado unidireccional que conforman dicho elemento constructivo.

Se aprecia que las caras inferiores de las viguetas del ámbito afectado presentan pérdidas del recubrimiento de hormigón con oxidación de sus armaduras inferiores, algunas de las cuales aparecen partidas. Estas patologías se agravan en las zonas situadas bajo las de sumideros de recogida de aguas de la planta superior destinada a puestos del Mercado. Todo ello ha llevado a la pérdida de material portante de las viguetas afectadas -como anteriormente se ha expresado-, y con ello de parte de la capacidad resistente del forjado, además de a los desprendimientos de revestimientos inferiores y de elementos de aligerado del forjado ya descritos. Como consecuencia de todo ello, se ha inutilizado las dependencias inferiores afectadas y se ha procedido a un apuntalado provisional inmediato para mantener el uso del edificio.

Vistas y emplazamiento de la zona afectada del forjado de semisótano.

Se requiere una actuación para el refuerzo de los forjados afectados consistente en una actuación de picado de la parte inferior de las viguetas afectadas, pasivado de armaduras y, en su caso, restitución de las que presenten pérdidas significativas mediante anclajes, aplicación de mortero de alta resistencia y reconstrucción de las viguetas afectadas y refuerzo con fibra de carbono en su cara inferior. Se entiende esta metodología de intervención como la solución técnica más adecuada y eficaz para solventar la patología descrita, si bien se requiere de empresa especializada y acreditada a tal efecto para llevarla a cabo.
