## INFORME TÉCNICO de MOTIVACIÓN

### DE LA NECESIDAD DE LA ACTUACIÓN EN TRAMO DE LA MURALLA DE LA ALFARERÍA.

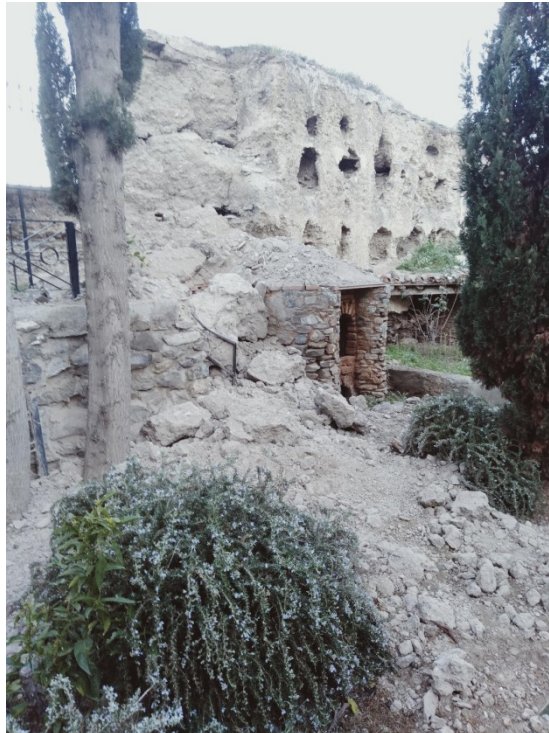
Personado el referido arquitecto municipal en el lugar señalado, se observó la caída de partes del paño de la Muralla medieval situada en el lindero oeste de la citada parcela, con restos de tapial y conglomerado que pueden apreciarse sobre los hornos.

Restos de lienzo de Muralla desprendidos sobre hornos de la Alfarería.  
Se observan las grandes oquedades en el trasdós de la Muralla.

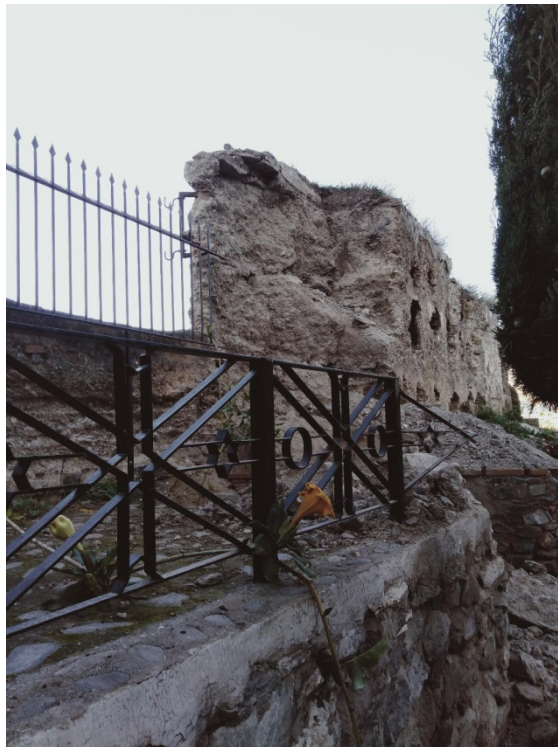
Igualmente se observó la existencia de oquedades de gran tamaño con pérdida de material original en el trasdós de dicho paño situado sobre los hornos, con riesgo de producirse nuevos desprendimientos, así como la existencia de espesor reducido en la zona más meridional del lienzo donde el peligro de caída es mayor, pudiendo además producirse desprendimientos parciales de restos sin consolidar.

Zona superior del lienzo que ha quedado con escaso espesor en la zona de la Alfarería

Es por ello, que en aras a la seguridad de los bienes y las personas, previamente a iniciar el procedimiento para la actuación de intervención en este paño de Muralla para reparar sus daños y consolidarla, se indicó la necesidad de impedir el uso de los recorridos y patios traseros de las casetas ubicadas en el Parque del Majuelo y situadas a cota inferior de esta zona de Muralla, procediendo a precintar tales recorridos desde la identificada como Málaga a la identificada como Jaén en dicho parque público municipal. Igualmente, se convino impedir el uso público del solar de la Alfarería, donde sólo debe acceder personal destinado a las labores a ejecutar para la preservación y consolidación de la Muralla.

La actuación sobre este ámbito debe realizarse a la mayor brevedad posible para evitar el avance de los desprendimientos y las pérdidas del BIC.

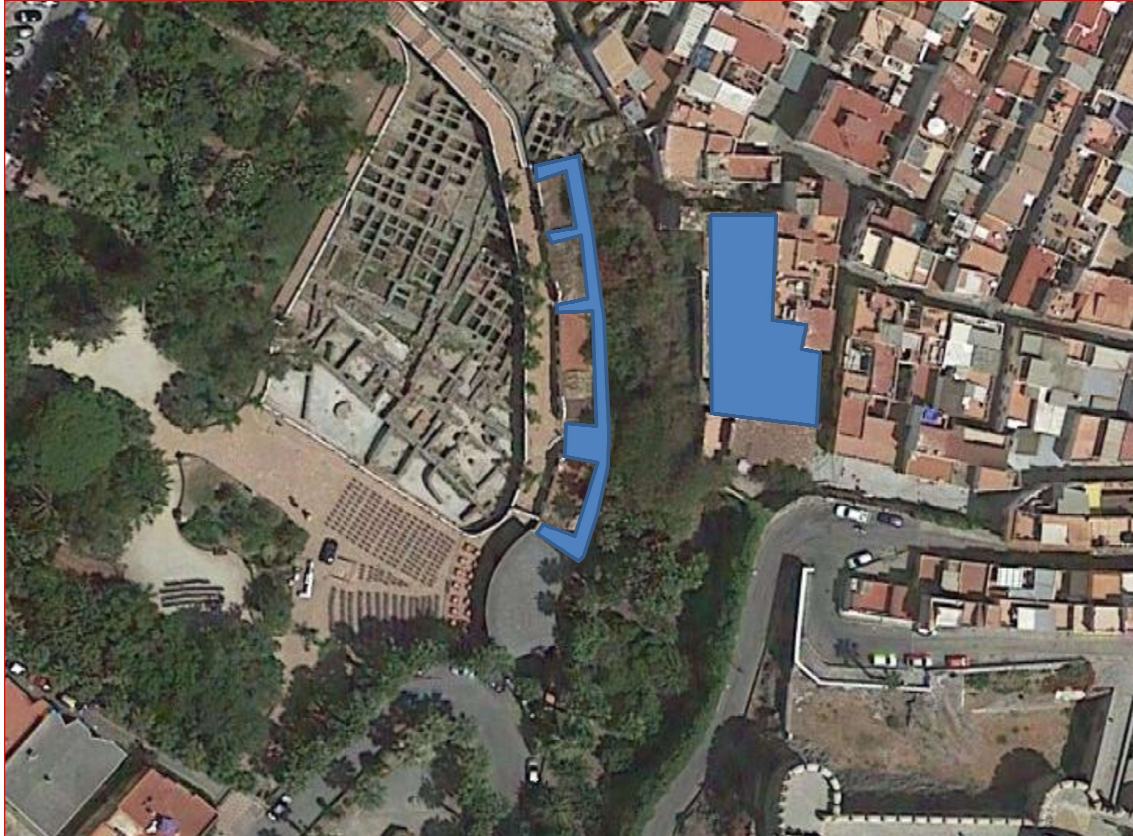
Zonas de solar de la Alfarería y recorridos y/o patios traseros de las casetas del Parque del Majuelo clausuradas para su uso público.

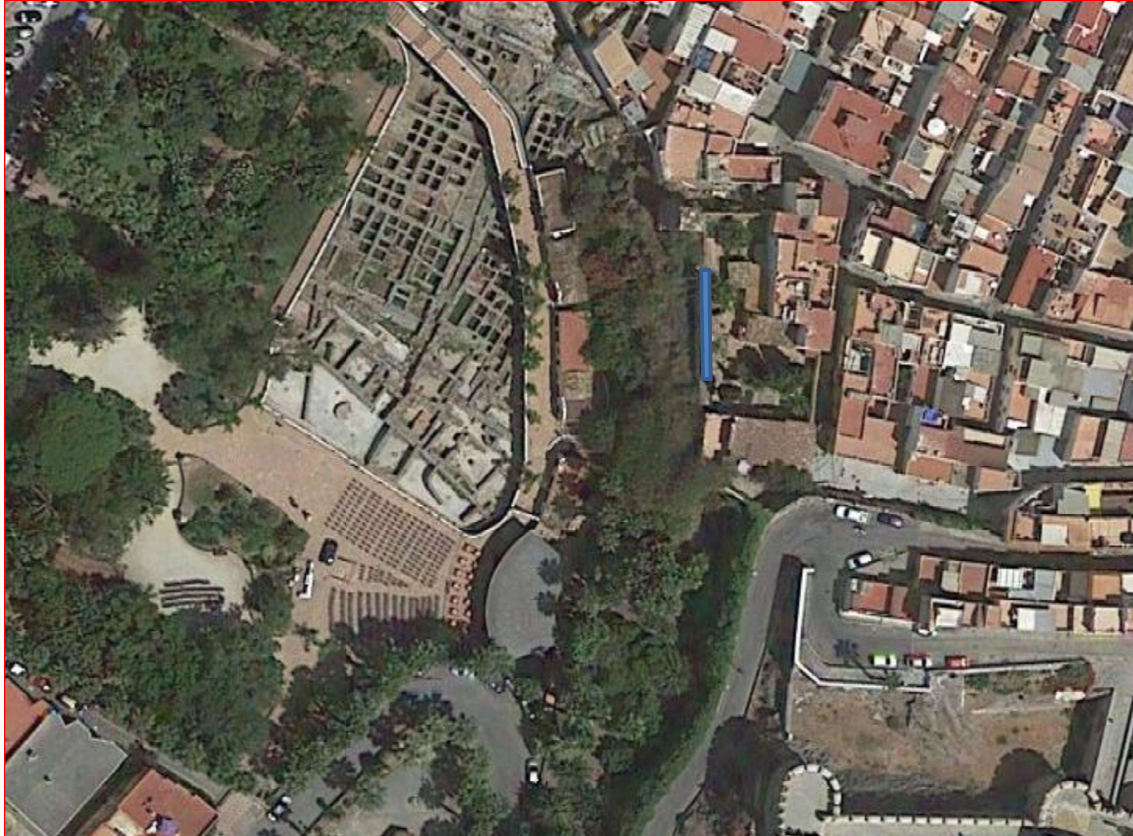
Las actuaciones a realizar por vía de urgencia se centrarían sobre el tramo de muralla vinculado al solar de la Alfarería de titularidad municipal –sector 2 y sector 3 del informe arqueológico-, comprendiendo los lienzos de murallas que presentan problemas de vuelco y oquedades en este ámbito, al objeto de proceder a su consolidación y, en su caso, reintegración de las faltas y oquedades apreciadas.

Zona prevista de intervención.
