REPARACIONES DE MUROS  
CAMPO DE FUTBOL LAS TEJAS-LA HERRADURA  
EXCMO. AYUNTAMIENTO DE ALMUÑÉCAR GRANADA

DIONISIO RIVAS JIMENEZ  
ARQUITECTO TECNICO MUNICIPAL  
SERVICIO DE ARQUITECTURA

OCTUBRE 2025

## 1. MEMORIA VALORADA

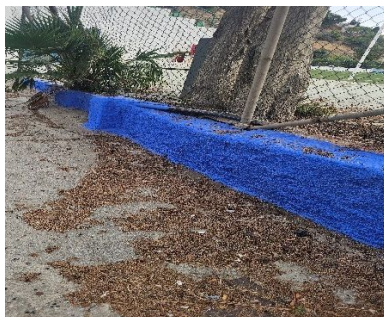
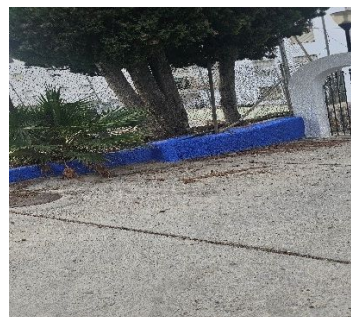
#### 1.4.1. Sustitución de muro de bloques en mal estado

Se ha detectado un tramo de muro de bloques de hormigón, de aproximadamente 5 metros de longitud y 60 cm de altura media, que presenta un volcado y desplazamiento debido al empuje de raíces de cipreses colindantes.

Este muro se encuentra en una zona de paso habitual de usuarios hacia las instalaciones, lo que representa un riesgo potencial de caída o accidente.

Se propone su demolición y reconstrucción, garantizando su estabilidad estructural y adecuación al entorno.

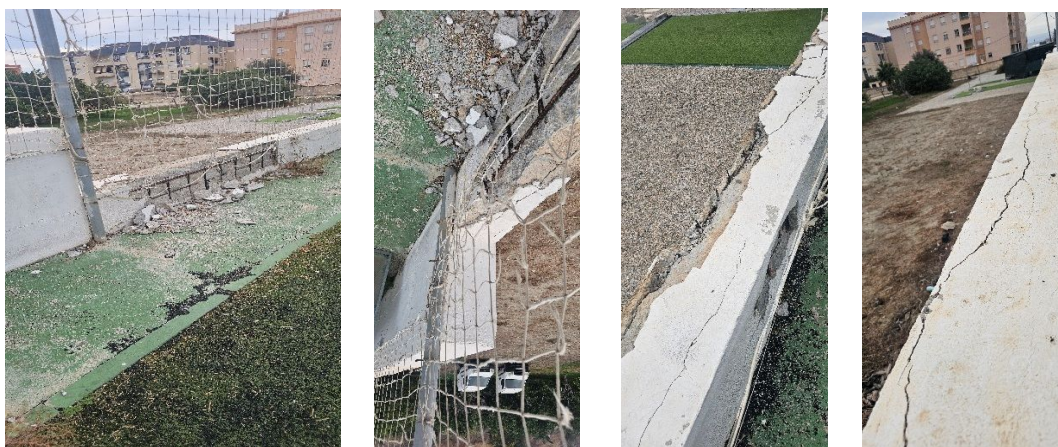
#### 1.4.2. Reparación de muros de hormigón armado afectados por aluminosis

En otra zona del recinto, se localiza un conjunto de muros de hormigón armado de 31 metros de longitud, que presentan grietas, desconchones y degradación del hormigón debido a procesos de aluminosis, además de otras zonas puntuales en otro tramo de muro de hormigón armado. **Las actuaciones previstas son:**

- Descabezado del muro en la parte superior.
- Picado de zonas dañadas y eliminación de material suelto.
- Aplicación de pasivante de armaduras.
- Reparación con mortero estructural o microhormigón.
- Posteriormente, se ejecutará un nuevo cerramiento superior mediante la colocación de bloques de hormigón de 70 cm de altura, rellenos con hormigón y anclados al muro existente, con enfoscado a ambas caras para su protección y acabado.

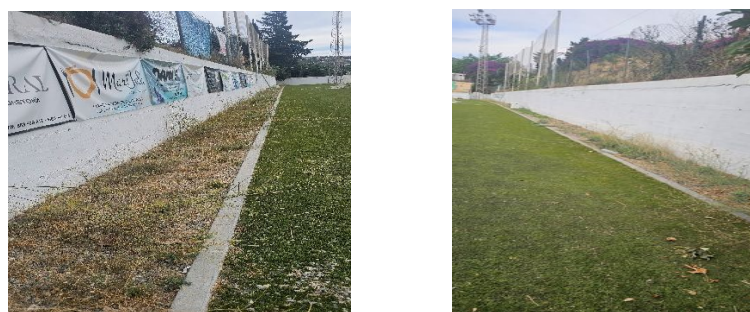
#### 1.4.3. Ejecución de solera en zona fondo norte campo de futbol Las Tejas

En el fondo del campo de fútbol existe una franja de terreno de 70 metros de longitud por 0,80 metros de ancho, actualmente cubierta con grava y grama, que se encuentra en mal estado y no resulta adecuada para el tránsito ni el mantenimiento. Se propone:

- Excavación de 10 cm de profundidad.
- Ejecución de una solera de hormigón fratasado, que permita una superficie firme, limpia y de fácil mantenimiento.
